Inspeksjonsrapport: Inspeksjon ved Pelagia AS – tiltak i sjø ved Grønehaugen, Eigersund kommune

Kontrollnummer: 2021.029.I.SFRO

Denne rapporten omhandler resultatet fra inspeksjon ved Pelagia AS, angående utfylling i sjø ved Grønehaugen den 08.11.2021. Rapporten er å anse som endelig dersom vi ikke får tilbakemelding om faktiske feil innen to uker etter at rapporten er mottatt.

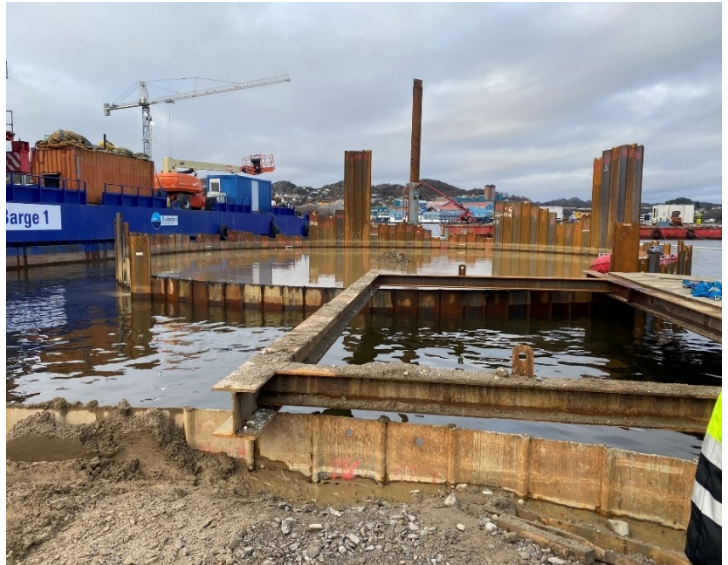
Figur 1. Cellespunting ved Grønehaugen

Ved tilsynsdato ble celle nummer 5 spuntet og masser på land ble avdekket. Etter spunting er ferdig så skal det mudres. Mudringen skal utføres av Bertelsen og Garpestad.
