Oversendelse av rapport etter tilsyn ved Namdal Bilopphuggeri AS 11.5.2015

Rapport etter tilsyn ved Namdal Bilopphuggeri AS 11.5.2015

Virksomhet:	Namdal Bilopphuggeri AS	Tillatelse av:	16.9.2009
Organisasjonsnr.	948171384	Kontrollør fra Fylkesmannens miljøvernavdeling:	Ida Frøya Svendsen Leif Inge Paulsen
Tidsrom for kontrollen:	11.5.2015	Repr. for bedriften:	Bjarne Brøndbo

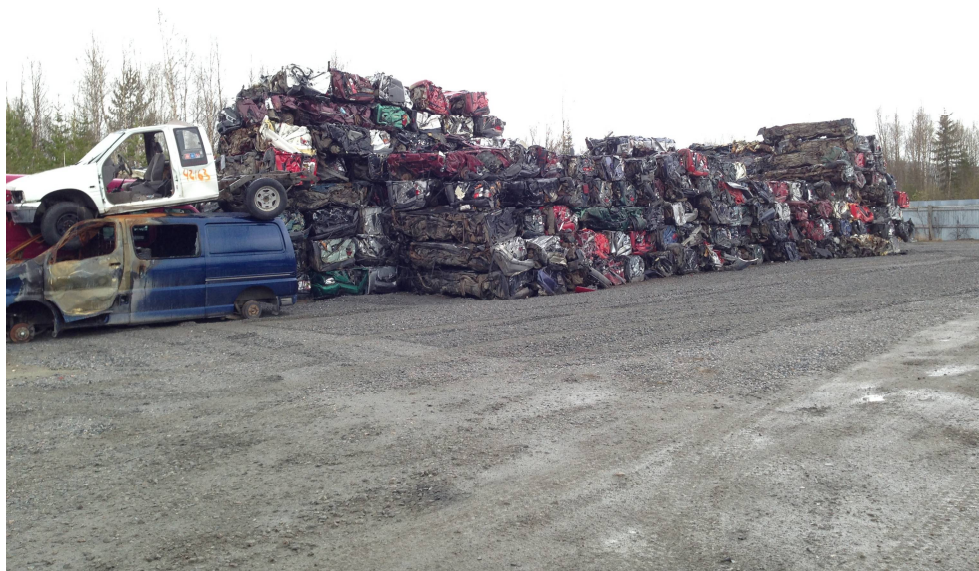
Pressede bilvrak lagres ikke på fast ugjennomtrengelig dekke

Avvik fra avfallsforskriften § 4-7 vedlegg 1.

Under kontrollen fremkom at ferdigpressede bilvrak lagres på underlag av grus. Det er generelt risiko for væskelekkasjer fra pressede bilvrak. Det kreves derfor fast ugjennomtrengelig dekke der pressede bilvrak lagres. Tilsvarende avvik ble påpekt under forrige tilsyn i 2011.

Lagring av pressede biler uten fast ugjennomtrengelig dekke tilknyttet oljeavskiller.
Foto tatt 11.5.2015 av Fylkesmannen i Nord-Trøndelag.

Namdal Bilopphuggeri AS hevder at det først nå har vært mulig å finansiere 2 dekar økt areal med betongdekke, tilknyttet ny oljeavskiller med kapasitet til å motta økte volum overflatevann. Finansiering skal i følge Brøndbo være i orden, og entreprenør bestilt, med mål om ferdigstillelse innen 1.10.2015.

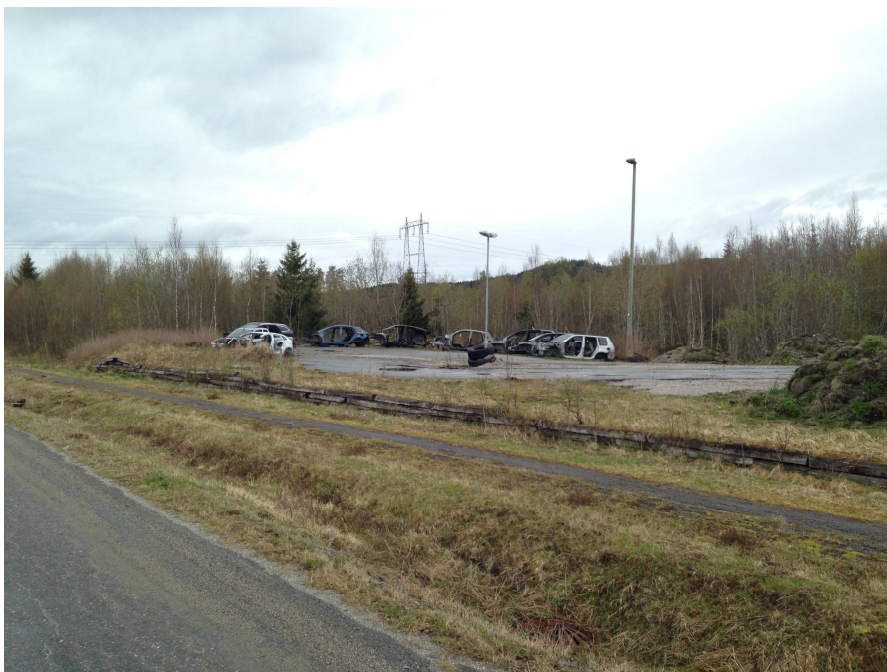
Avvik 2:**Bilkarosserier er lagret utenfor inngjerdet område**

Avvik fra: Utslippstillatelsen av 16.9.2009, 2.3 II.

Det benyttes et areal utenfor inngjerdet området tilhørende Namdal Bilopp huggeri AS til lagring av tomme karosseri, «skall», biler som er ribbet for deler, men som det kan være aktuelt å skjære tak fra. Bilene inneholder ikke farlig avfall.

Vi anser disse bilvrakene for å være en del av virksomheten til Namdal Bilopp huggeri AS, og at de således omfattes av tillatelsen der Fylkesmannen er forurensningsmyndighet. Sanerte biler som det er utbetalt vrakpant på skal ikke på veien igjen, og bør etter vår vurdering holdes innelåst. Lagringen kan oppleves skjemmende, selv om området er et industriområde. Det skal ikke ha kommet klager på lagringen. Lagring av bilvrak og bideler utenfor inngjerdet område er ikke i henhold til tillatelsen.

Lagring av kasserte biler utenfor inngjerdet område. Foto tatt 11.5.2015 av Fylkesmannen i Nord-Trøndelag.
