Inspeksjonsrapport: Inspeksjon ved Organisk Materialeretur AS Kontrollnummer: 2022.003.U.SFRO

Denne rapporten omhandler resultatet fra inspeksjon ved Organisk Materielretur AS (heretter OMR) i Storøyvegen 100, Karmøy kommune den 01. desember 2022. Rapporten er å anse som endelig dersom vi ikke får tilbakemelding om faktiske feil innen to uker etter at rapporten er mottatt.

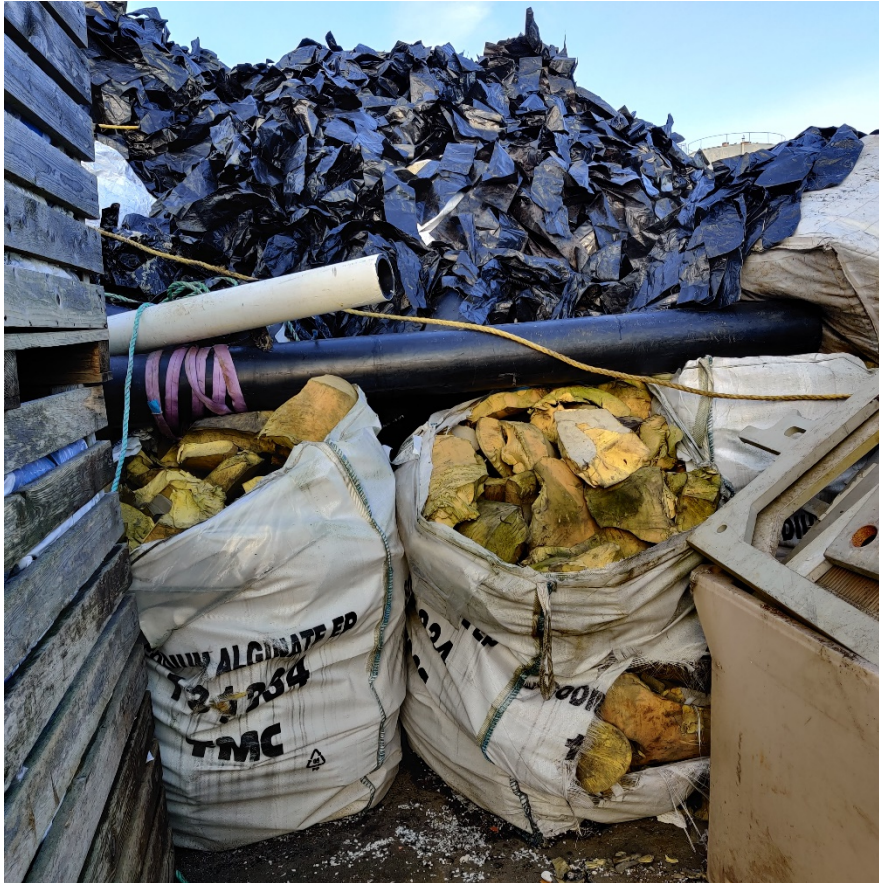
Under befaring ble det observert plastavfall som leppefiskskjul og offshore plast som var lagret utendørs, se under på bilde 1.

Bilde 1 Ulovlig utendørs lagring av leppefiskskjul og offshore plast.

Virksomheten er i brudd med tillatelsen. Virksomheten kan kun lagre inntil 150 tonn utsortert tau og nøter i tillegg til 50 tonn plastrør utendørs. Alt annet plastavfall fra næring skal lagres innendørs.

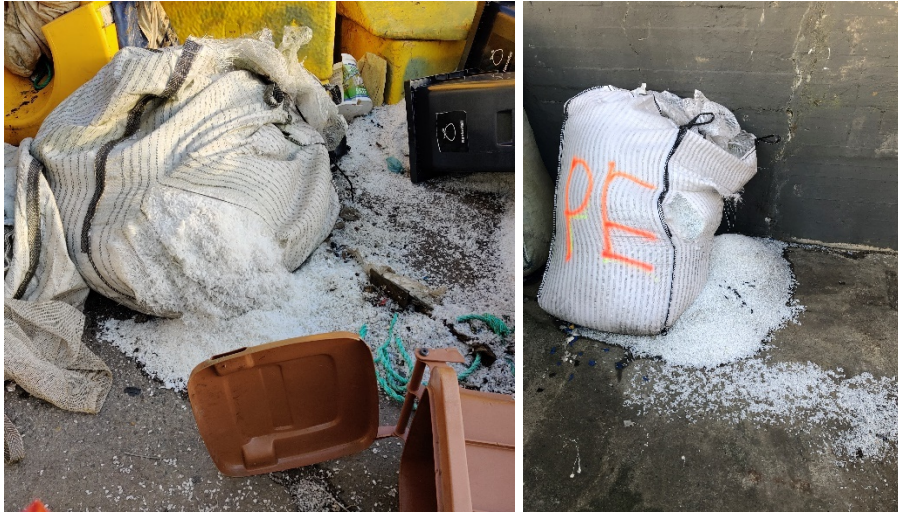
Under befaring ble det observert ferdig behandlet avfall i form av kvernet hardplast, som mellomlagres i storsekker. Flere av disse storsekkene var revnet og kvernet hardplast lå spredd utover. Se bilde 2 neste side.

Bilde 2 Utilstrekkelig emballert avfall.

Håndteringen av avfall foregår ikke på en forurensningsmessig forsvarlig måte. En slik håndtering av avfallet kan medføre at jord og sjø forurenses. I de tilfeller hvor emballasjen er ødelagt skal avfallet omemballeres for å hindre spredning av avfall til ytre miljø.

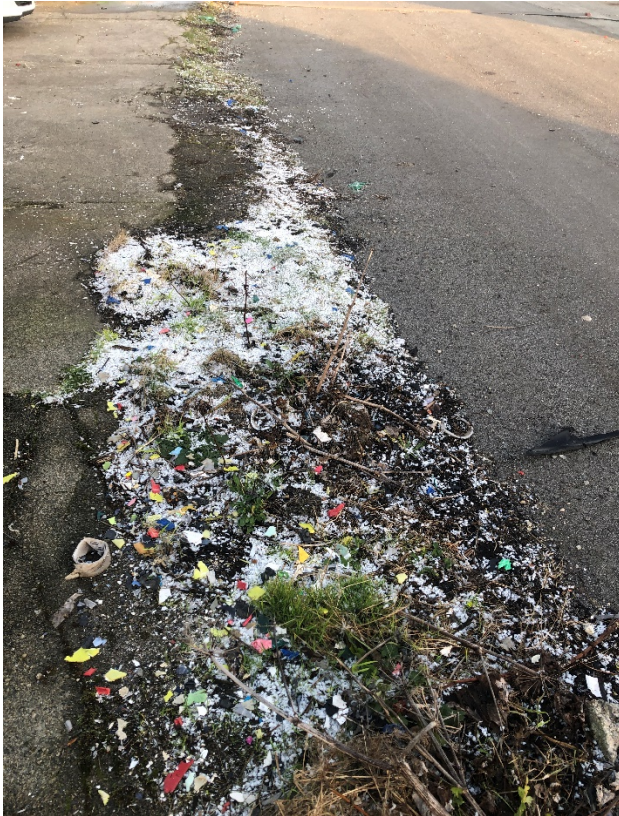
Under befaring ble det observert plastavfall langs veien ut fra anlegget som antageligvis kommer fra lagring av plastavfall på eiendommen. Se bilde 3.

Bilde 3. Plastavfall langs veien ut av anleggsområdet.

Ifølge virksomhetens representant blir området sopt daglig. Statsforvalteren syntes likevel at området er preget av forsøpling av plast fra avfallet som OMR kverner og mellomlagerer i storesekker.

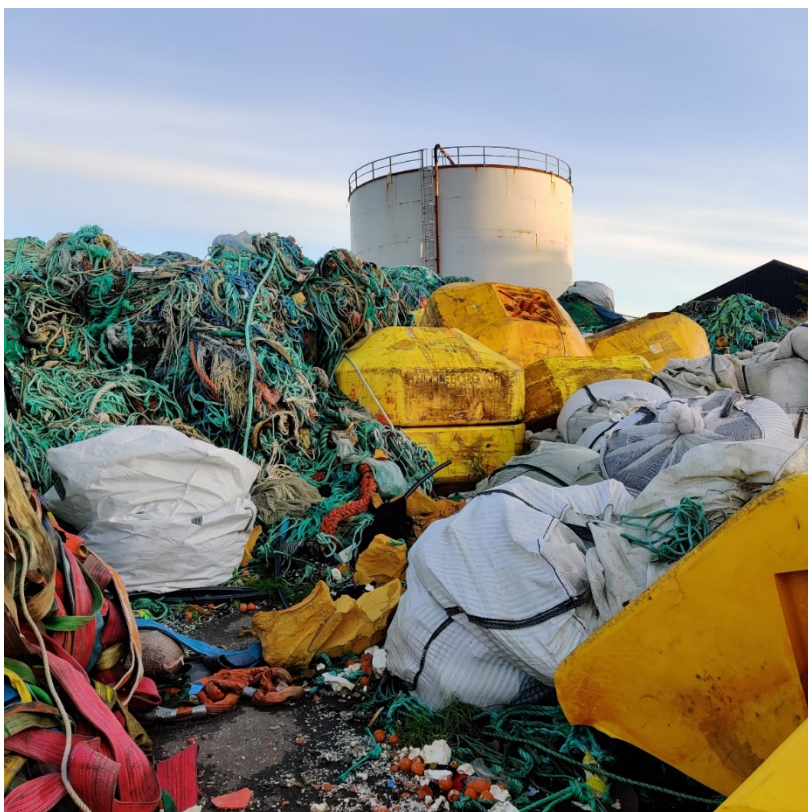
Under kontrollen kom det fram at OMR mellomlagerer tauverk og plast på et område i på gnr 140 og bnr 35 i Storøyvegen 55 i Karmøy kommune. Bildet under viser ulovlig mellomlagret avfall på denne eiendommen.

Bilde 4 Ulovlig lagring av avfall på eiendom gnr 140 og bnr 35.

Avfall som er mottatt og lagret av OMR må fjernes fra eiendom gnr 140 og bnr 35 i Karmøy kommune.
