Endelig Inspeksjonsrapport: Inspeksjon Rogfast E02 – vegtrase dagen (K51, K52, K53 og K54), utfylling ved Krossøy og Hellesøy

Kontrollnummer: 2023.295.I.SFRO

Navn: Rogfast E02 - Utfylling i sjø ved Krossøy og Hellesøy	Anleggsnr.: 1144.0022.01
Kommune: Kvitsøy	Fylke: Rogaland
Anleggsaktivitet: Utfylling	
Tillatelse gitt: 18.03.2019	Sist endret:
Navn: Mudring og utfylling i sjø i forbindelse med vegtrase i dagen - Rogfast E02 - Statens vegvesen Region vest	Anleggsnr.: 1144.0017.01
Kommune: Kvitsøy	Fylke: Rogaland
Anleggsaktivitet: Utfylling	
Tillatelse gitt: 24.10.2018	Sist endret: 17.03.2020

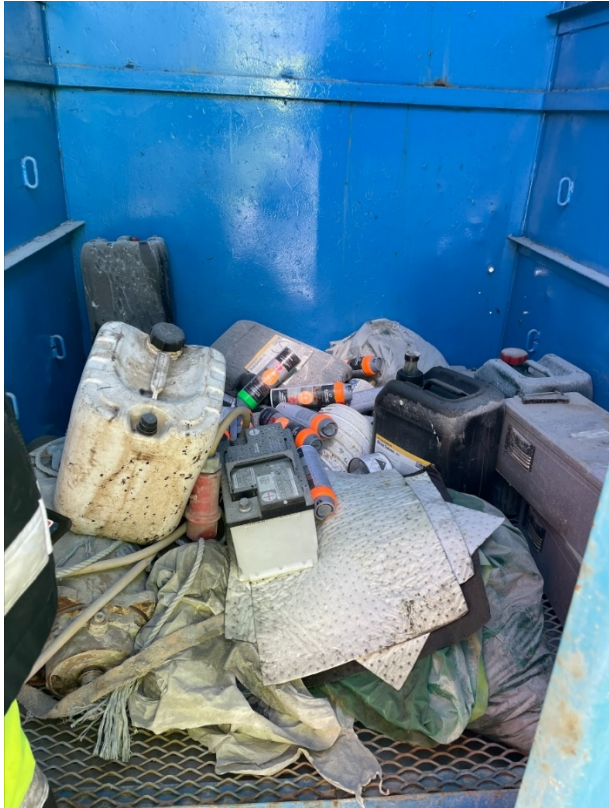
Bilde 1: Sammenblanding av farlig avfall og avfall i en mindre blå container

Utenfor containeren stod et en umerket IBC beholder med oljelignende innhold, samt noen halvfulle kanner. En mindre container som var merket med «farlig avfall» hadde en sammenblanding av ulike fraksjoner farlig avfall. Det var uklart hvor lenge dette avfallet hadde vært liggende og ikke alle fraksjonene var direkte merket (se bilde). Merkingen «farlig avfall» er ikke tilfredsstillende for å tydelige beskrive innholdet.
