OLAS BIL AS  
Røkleivvegen 50  
4262 Avaldsnes

## Inspeksjonsrapport: Inspeksjon ved Olas Bil AS Kontrollnummer: 2023.145.I.SFRO

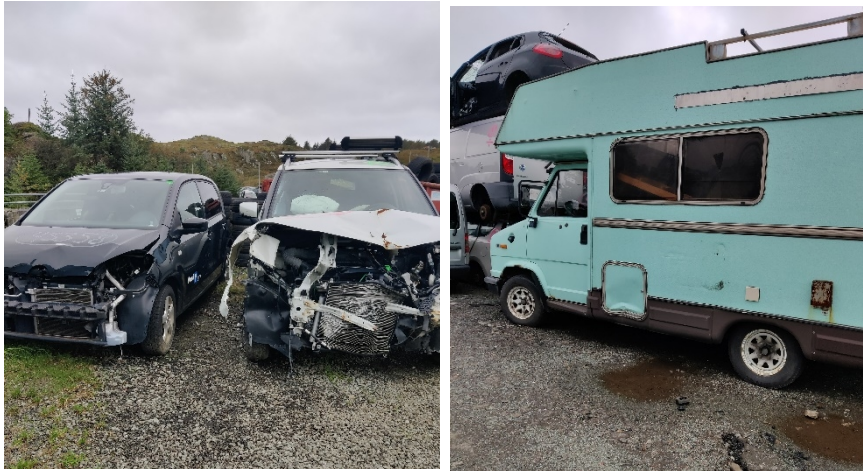
Virksomheten lagrer ikke-miljøsanert kjøretøy på grusdekke

Vedlegg 1 til avfallsforskriften stiller minimumskrav for behandlingsanlegg for kasserte kjøretøy, hvorav det første punktet stiller krav til «fast, ugjennomtrengelig dekke på passende areal med oppsamlingsløsning eller sandfang og oljeutskiller» for lagring (inkludert midlertidig) av kasserte kjøretøy før behandling.

På kontroll dagen var flere kjøretøy lagret på grusdekke før behandling (se figur 1).

Figur 1: Eksempler på usanerte kjøretøy lagret på grus.

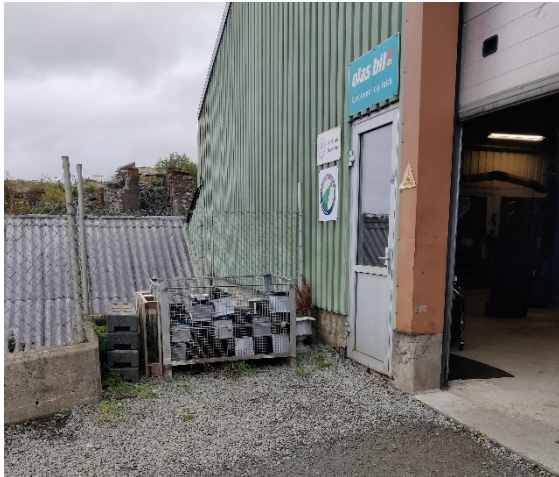
Enkelte fraksjoner farlig avfall blir ikke lagret eller levert årlig i tråd med avfallsforskriften

Farlig avfall skal tas hånd om på en forsvarlig måte. Alle som oppbevarer, transporterer eller håndterer farlig avfall, skal treffe nødvendige tiltak for å unngå fare for forurensning eller skade på mennesker eller dyr.

Virksomheten hadde på inspeksjonsdagen en åpen IBC med oljeforurenset grus (7022) stående utendørs (figur 3), samt et bur med blybatterier på grusdekket utenfor verkstedet (figur 2). Farlig avfall som blir lagret utendørs er utsatt for vind og nedbør og det kan være vanskeligere å oppdage eventuelle lekkasjer.

Figur 2: Lagring av blybatteri utendørs

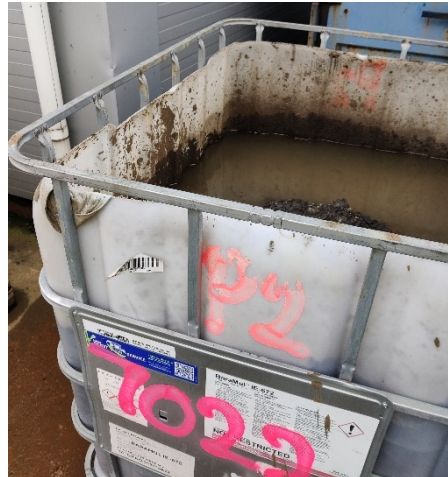
Figur 3: IBC med forurenset grus lagret utendørs med oppsamlet regnvann

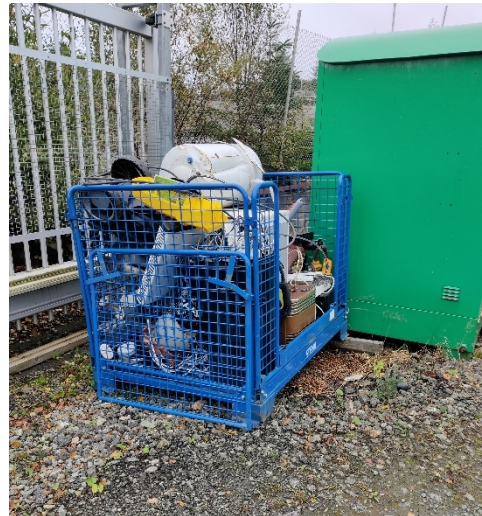
Lagring av EE-avfall kan forbedres

I en sirkulær økonomi er det et mål at produkter skal brukes om igjen og leve så lenge som mulig. EE-avfall som ikke er ødelagt, bør derfor gå til ombruk. For å kunne bruke hele, eller deler av EE-avfallet er det viktig at avfallet er lagret under tak eller ved bruk av annet klimavern. Virksomhetens bur med EE-avfall var lagret utendørs på to ulike steder (se figur 4).

Figur 4: Lagret EE-avfall
