## Inspeksjonsrapport: Inspeksjon ved Hompen Dekk & Bil AS Kontrollnummer: 2023.143.I.SFRO

<b>Navn:</b> Homen Dekk & Bil - bilopphogging	<b>Anleggsnr.:</b> 1114.0003.01
<b>Kommune:</b> Bjerkreim	<b>Fylke:</b> Rogaland
<b>Anleggsaktivitet:</b> Kasserte kjøretøy	
<b>Tillatelse gitt:</b> 24.08.2015	<b>Sist endret:</b>

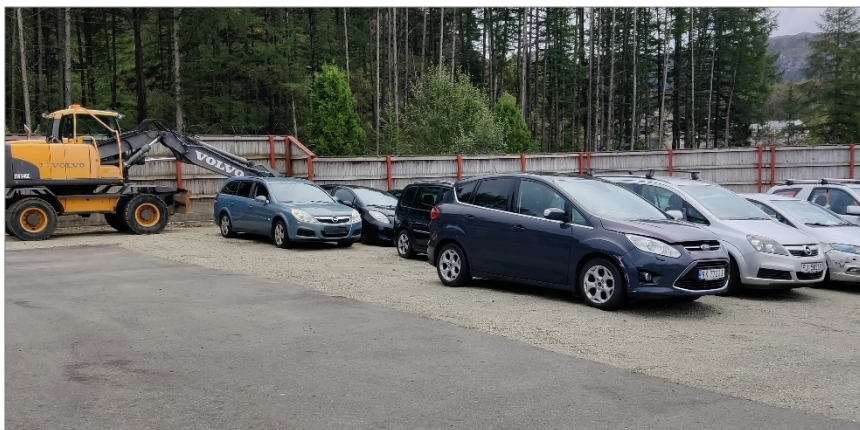
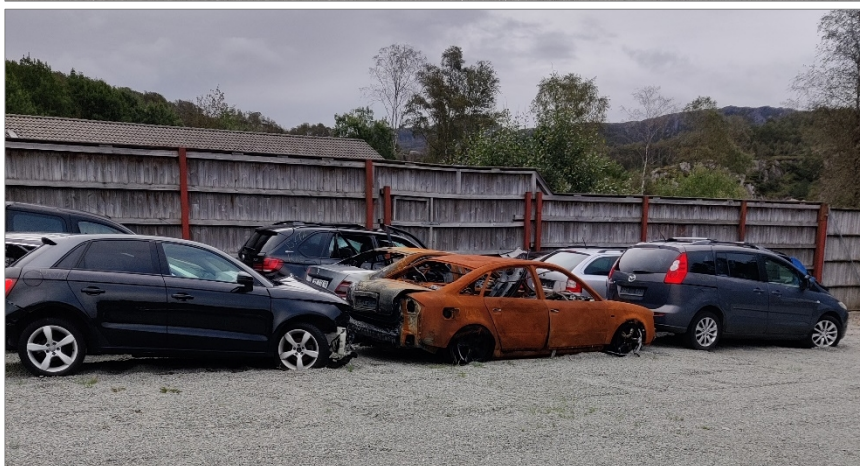
Figur 1: Lagring av kjøretøy på øvre og nedre del av tomten. 14.09.23

På kontroll dagen ble mange kjøretøy lagret på grusdekke før behandling (se figur 1). Det var også tydelig tegn til forsøpling av grusdekke, hvor glasskår og plastbiter var innvevd i grusdekket.

Hompen Dekk & Bil AS plikter snarest å rette opp de avvik som er beskrevet i denne rapporten. For at Statsforvalteren skal kunne avslutte saken, må Hompen Dekk & Bil AS innen 20.11.2023 sende en skriftlig redegjørelse som viser hvordan avvik er rettet.
