## Inspeksjonsrapport: inspeksjon ved Bil-Demontering Innlandet AS i Østre Toten kommune

Denne rapporten omhandler resultatet fra inspeksjon ved Bil-Demontering Innlandet AS (BDI) den 30. oktober 2023. Statsforvalteren utførte i utgangspunktet et uanmeldt tilsyn 2. oktober 2023, men virksomhetens daglige leder kunne ikke stille denne dagen. Statsforvalteren gjennomførte etter avtale med virksomheten befaring av anleggene 2. oktober og utførte et digitalt tilsyn 30. oktober 2023.

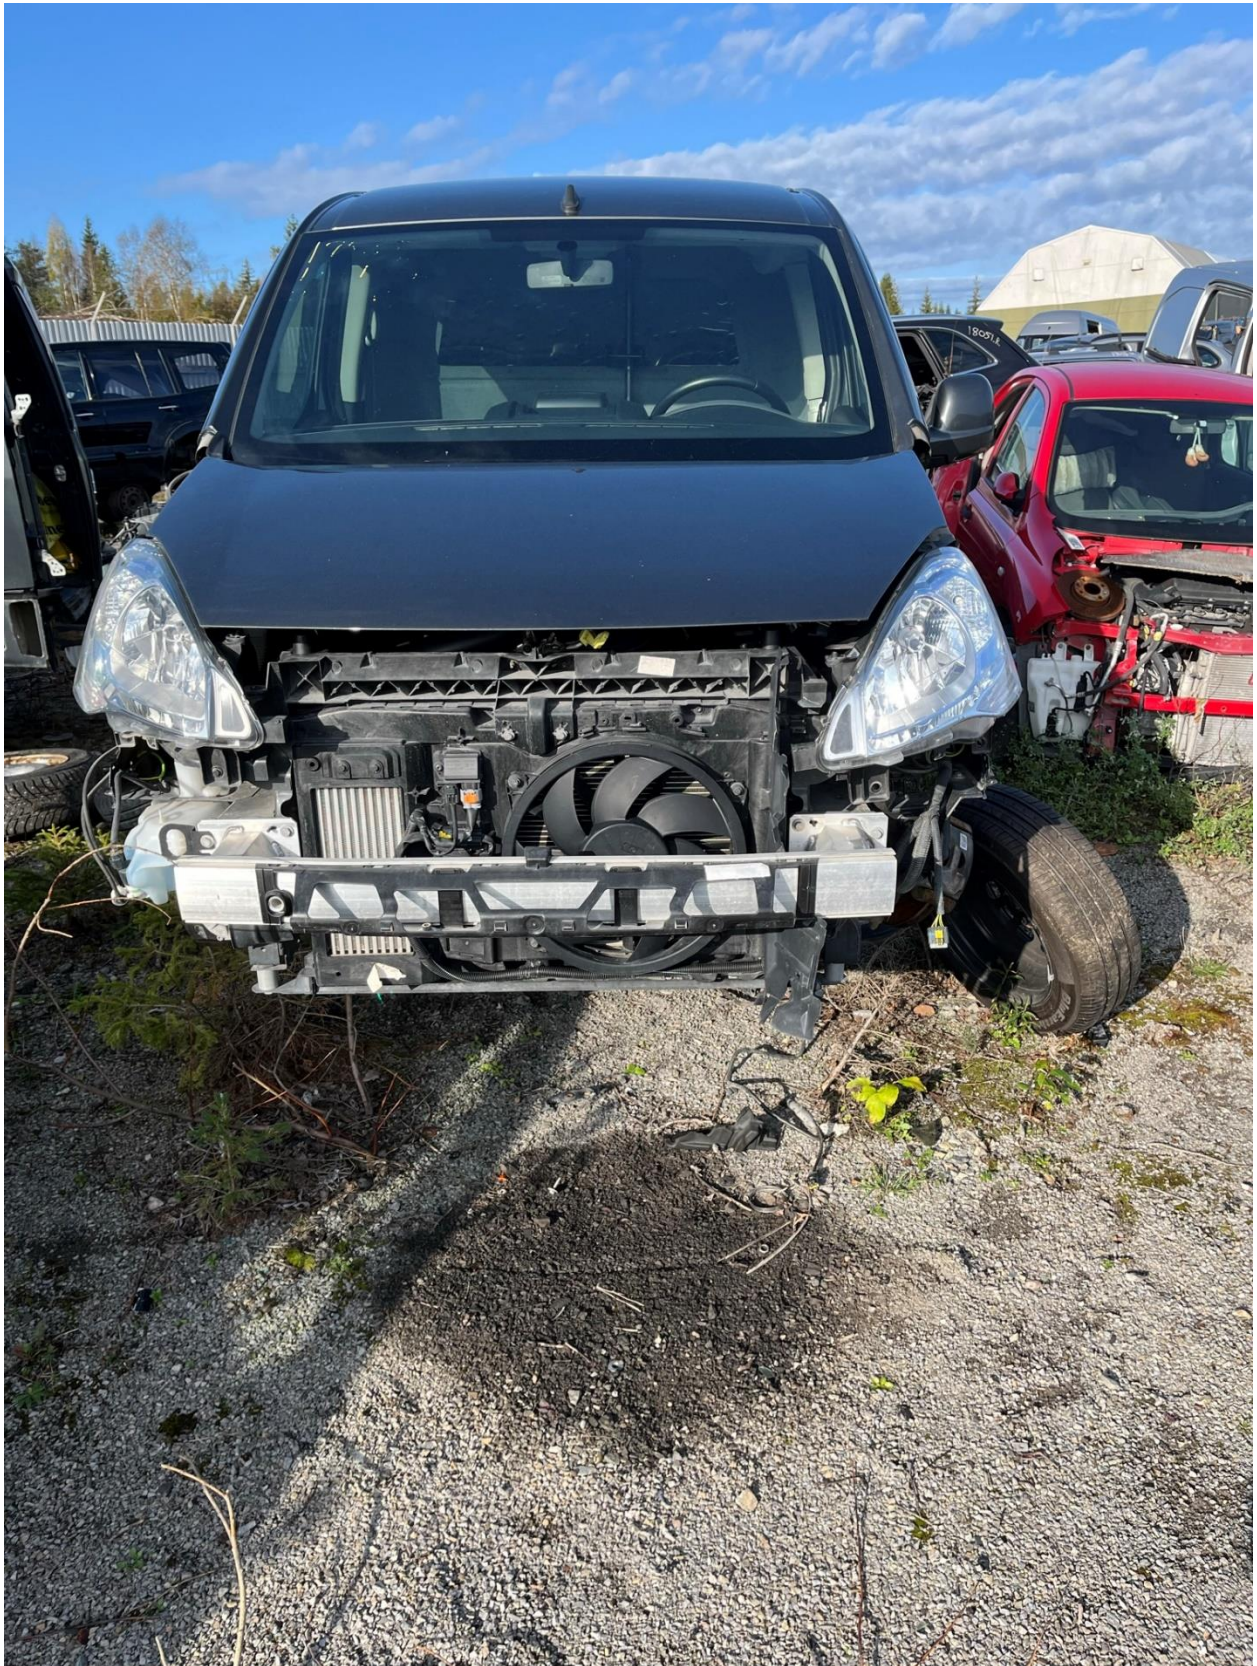
## Vedlegg 1

Virksomhetens avvikssystem kan forbedres ved å definere avvik som uønskede hendelser og ta systemet mer i bruk. Under tilsynet ble det avdekket interne avvik som ikke nødvendigvis var rapportert internt som avvik. Virksomheten mente selv at oljeflekker under sanerte kjøretøy var et avvik. Under befaring av anlegget 2. oktober fant vi oljeflekker under flere sanerte kjøretøy, se vedlegg 1, som ikke var meldt som interne avvik. Avvik kan også, f.eks. være brudd på rutiner.

*Figur 1. Et eksempel på sanert kjøretøy med oljesøl under. Oljeflekker stammer nødvendigvis ikke fra det samme kjøretøyet. Kjøretøyet var lagret på oppsamlingsplassen i Kraby industripark.*
