BIL1DIN ØSTLANDET AS
Johan Follestadts vei 19 (JE)
3474 Åros

Inspeksjonsrapport: Inspeksjon ved Bil1din Østlandet AS, mottak av kasserte kjøretøy. Kontrollnummer: 2024.324.I.SFOV

Navn: Bil1din Østlandet, mottak av kasserte kjøretøy	Anleggsnr.: 3203.0302.01
Kommune: Asker	Fylke: Akershus
Anleggsaktivitet: Kasserte kjøretøy	
Tillatelse gitt: 13. desember 2022	Sist endret: -

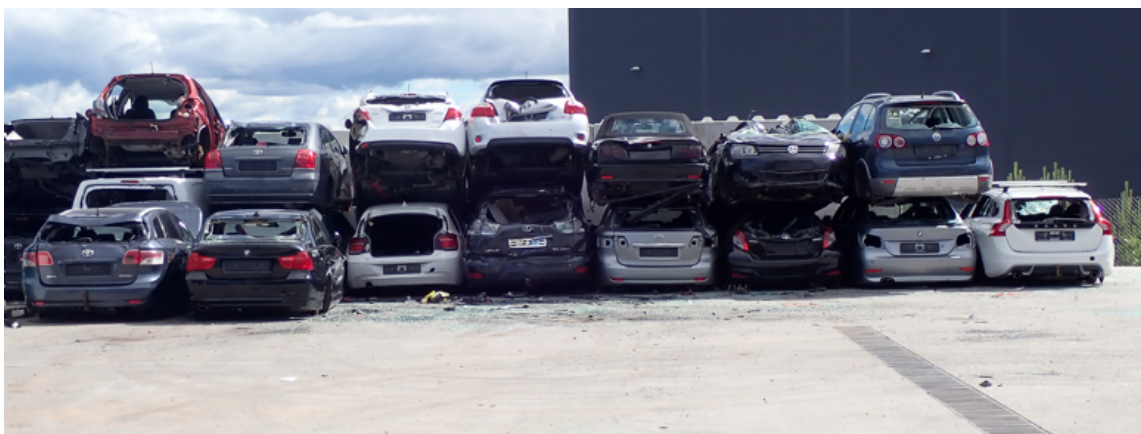
Bil1din Østlandet AS har et anlegg som kun håndterer forsikringsbiler. Mottatte usanerte kasserte kjøretøy mellomlagres i reoler utendørs, før miljøsanering og demontering av bildeler som foregår innendørs på tett ugjennomtrengelig dekke tilknyttet en oljeutskiller. Etter miljøsaneringen og demonteringen fraktes de sanerte kjøretøyene ut på betongplate som er tilknyttet den samme oljeutskilleren.

Lagring av ferdig sanerte kjøretøy på betongdekke. Foto: Statsforvalteren i Oslo og Viken.

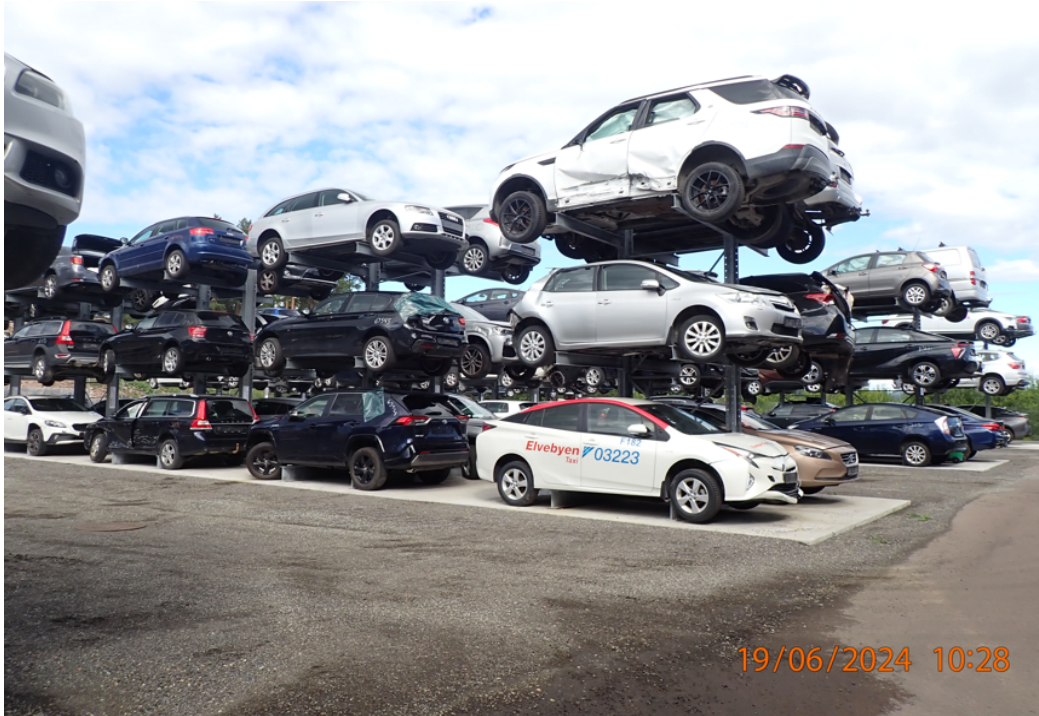
Bil1din Østlandet AS lagrer usanerte kasserte kjøretøy på område uten fast ugjennomtrengelig dekke og oppsamlingsløsning.

Befaringen viste at usanerte kasserte kjøretøy er lagret i reoler som er festet i betong. Området rundt reolene består av grus, og det er ikke etablert noen form for oppsamlingsløsning eller rensing. Betongdekke utendørs som er tilknyttet oljeutskiller benyttes derimot kun til sanerte kjøretøy.

Lagring av usanerte kasserte kjøretøy i reoler utendørs. Foto: Statsforvalteren i Oslo og Viken.

Statsforvalteren ser alvorlig på dette avviket, da det er gjentakende avvik fra tilsynet som ble gjort i oktober 2023.

- Sende inn en handlingsplan innen **1. oktober 2024** som viser hvordan ulovlig forhold skal følges opp.
- Sende inn en skriftlig redegjørelse med bilder innen **1. juli 2025** som viser at virksomheten overholder kravet for lagring av usanerte kasserte kjøretøy.

Statsforvalteren varsler herved at vi vil fatte vedtak om tvangsmulkt (jf. *forurensningsloven § 73*) dersom vi ikke har mottatt en skriftlig bekreftelse/dokumentasjon på at avviket er rettet innen **1. juli 2025**. Tvangsmulkten vil påløpe dersom vi ikke har mottatt en bekreftelse på at avvik er rettet innen 2 uker etter at vedtaket om tvangsmulkt ble fattet.
