## Inspeksjonsrapport 2026.185.I.SFRO - Tilsyn 2026 - Karmøy - Olas Bil AS - kasserte kjøretøy

Denne rapporten omhandler forhold som ble avdekket under tilsyn hos OLAS BIL AS (virksomhetsnummer: 913014510) den 3.mars 2026.

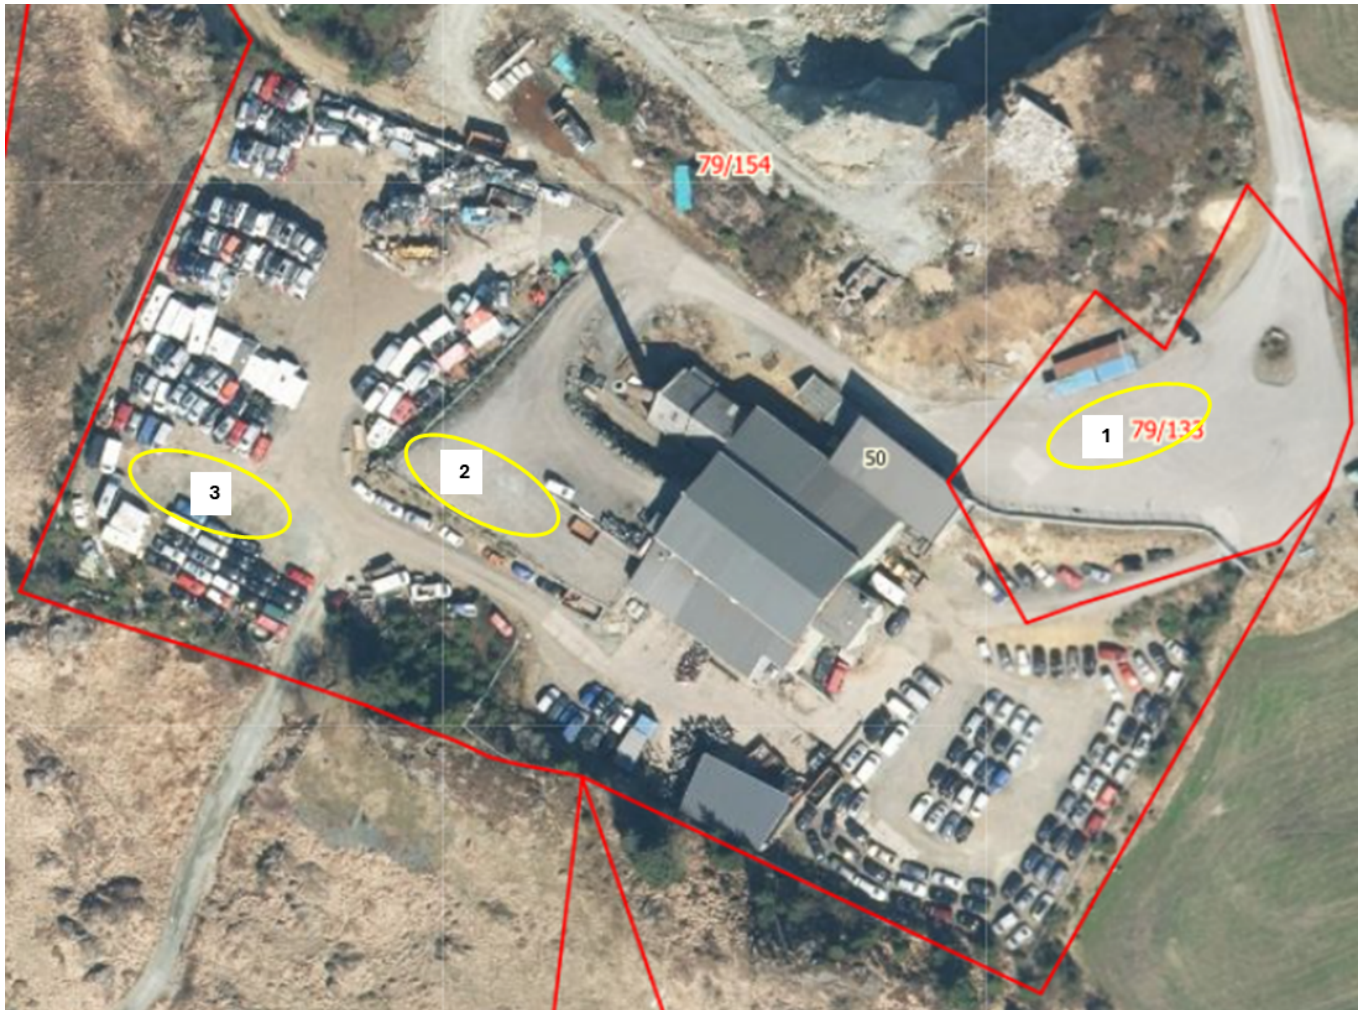
På kontrolldagen observerte Statsforvalteren lagring av kasserte kjøretøy på oppstillingsplassen gnr./bnr. 79/133 før behandlingsanlegget på gnr/bnr. 79/154 i Karmøy kommune. På kontrolldagen var det oppstilt anslagsvis 5 biler som ikke var sanert og utførelsen av underlaget var asfalt (Se bilde

1, område 1). I tillegg utføres miljøsanering og fjerning av blybatterier fra bilens motorrom på denne oppstillingsplassen. Blybatteriene mellomlagres i containere vist på bilde 1. jf. avvik 2.

Dette området er ikke omfattet av gjeldende tillatelse. Virksomheten lagrer kasserte kjøretøy før behandling og miljøsanerte kasserte kjøretøy på dekke som ikke er i henhold til gjeldende regelverk. Området består av asfaltdekke og mangler tilknytning til overvannshåndtering. Det er heller ikke inngjerdet eller på annen måte sikret mot tilgang fra uvedkommende.

Bilde 1 viser et oversiktsbilde av Olas Bil AS sitt anlegg i Røkleivegen 50 (gnr/bnr. 79/154), i Karmøy kommune. Kartet er delt inn i tre ulike områder som er beskrevet i bildeteksten.

- Område 1: På kontrolldagen var det lagret kasserte kjøretøy (som ikke var sanerte) utenfor anlegget. Denne eiendommen tilhører Olas Bil Eiendom AS, men er ikke omfattet av tillatelsen. Utførelsen av underlaget er asfalt. Miljøsanering, demontering av batteri, foretas her hvorpå batteriene lagres i containere vist på bilde 1. jf. avvik 1.
- Område 2: Lagring av ca. 5 kasserte kjøretøy som ikke var miljøsanerte på grusdekke.
- Område 3: Lagring av ca. 20 kasserte kjøretøy som ikke var miljøsanerte på grusdekke.

Områder for lagring (inkludert midlertidig) kasserte kjøretøy skal ha fast, ugjennomtrengelig dekke. Med fast ugjennomtrengelig dekke menes betong (for eksempel av typen C45). Grusdekke er ikke å betrakte som fast, ugjennomtrengelig dekke som beskrevet i avfallsforskriften kapittel 4 Vedlegg 1.

Bilde 1 Oversiktskart over Olas Bil AS sitt anlegg. Kort beskrivelse av demarkerte områdene: 1: oppstillingsplass/parkeringsplass før behandlingsanlegget, 2 og 3: midlertidig lagring av kjøretøy før sanering. Kartgrunnlaget er fra Tema-kart Rogaland.

Statsforvalteren ser alvorlig på at virksomheten fortsatt opprettholder en praksis med å lagre kasserte kjøretøy før behandling i brudd med gjeldende regelverk. Dette utgjør en fare for forurensning til grunn ved lekkasje av olje, drivstoff og andre væsker. Vi setter frist til **3. juli 2026** med å gi tilbakemelding på hvordan avviket er rettet, men understreker at dere må lukke det så fort som praktisk mulig. Vi viser videre til varsel om vedtak om pålegg om stans av mottak av kasserte kjøretøy.

Vi vurderer å pålegge Olas Bil AS stans i mottak av kasserte kjøretøy inntil mottak og mellomlagring av ikke-sanerte kjøretøy skjer i henhold til gjeldende forskriftskrav. Dere må sende Statsforvalteren en tilbakemelding for hvordan dere skal drifte i henhold til gjeldende regelverk innen **3. juli 2026**.
