Fylkesmannen i Rogaland Miljøvernnavdelingen

Nordmarka gjenvinningsstasjon - Kontrollrapport

Rapportnr.: 2010.182.I.FMRO
Type kontroll: Inspeksjon

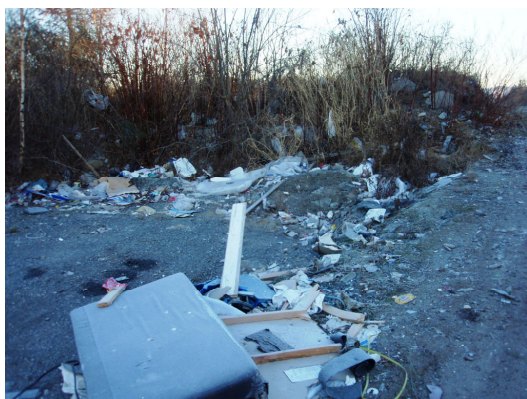
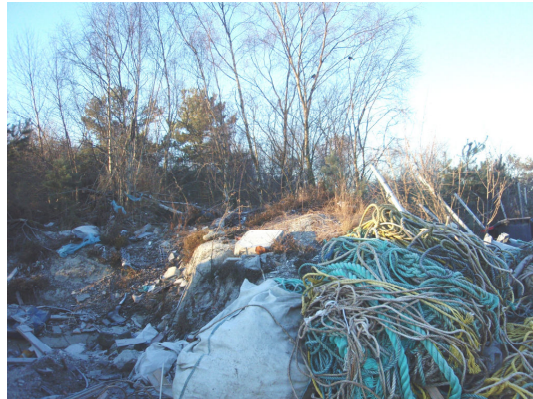
Det var betraktelig mindre flygeavfall på anlegget under denne kontrollen, sammenlignet med det som var situasjonen under kontrollen 27.04.2010. Det er likevel fremdeles altfor mye avfall på avveie, jf. Bilde 1 og 2.

Bilde 1 og 2: Kontrollen 30.11.2010 ble formelt varslet 3 uker i forveien, og i rapporten fra kontrollen 27.04.2010 skriver vi at vi raskt vil komme tilbake for å kontrollere selve gjenvinningsstasjonen. Med dette bakteppe er det ille at søppel fremdeles ligger strødd på området.

Konklusjonen av ovenstående blir at anlegget trenger en gjennomgripende opprydding, og rutiner som sikrer optimal gjennomstrømningshastighet av avfall gjennom anlegget.

- Fotodokumentasjon som viser en allerede før 1. mars 2011 er godt i gang med en gjennomgripende og solid opprydding av området.
- Oversikt over og plan for gjennomføring av gjenværende nødvendige oppryddings-tiltak.
- Vedtatt plan som viser hvilke arealer på Nordmarka som må forsterkes med nedknust betong, gjenvunnet materiale, eller ny puk og lignende jomfruelig materiale.
- Bekreftelse på at Rymi har iverksatt tiltak som sikrer at mengden avfall heretter ikke er større enn at anlegget fremstår som oversiktlig og ryddig, inkl. at bruken av binger og bås er redusert til et minimum.
- Rymi sitt mål for gjennomstrømningshastighet gjennom anlegget.

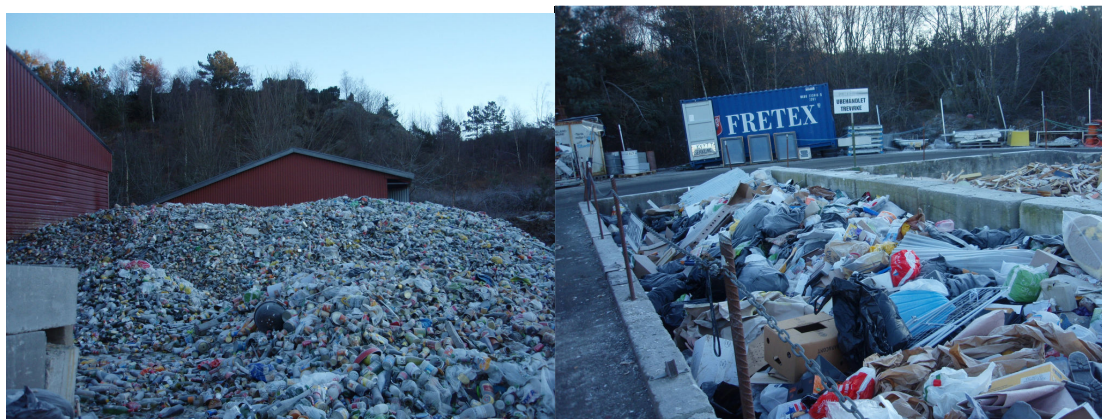
Anlegget bærer preg av at avfallsmengdene får anledning til å hope seg opp før det kjøres videre til neste ledd i avfallskjeden. Et godt eksempel på dette er de svære haugene med metall og glass som lå mellomlagret på området, jf. Bilde 3. I tillegg merket vi oss at det var hauger med bildekk flere steder på anlegget. Dekkene bør kunne samles på ett, eller maks to steder.

Den heving av kvaliteten på avfallet (fjerning av feilkastet avfall) driftsoperatøren i praksis kan få til når han overfører en avfallsfraksjon fra en bingje til en transportcontainer med grabb kan neppe forsvare tidsbruken. Ressursene bør flyttes fra å flytte på avfall til å informere kundene om hvor avfallet skal kastes. Se Bilde 4 og 5.

Bilde 3 og 4: Berget med glass og metall er enormt. Det som vises på dette bildet (Bilde 3) er bare en del av alt som ligger mellomlagret her. På bilde 4 ser vi et par eksempler på binger på selve gjenvinningsstasjonen.

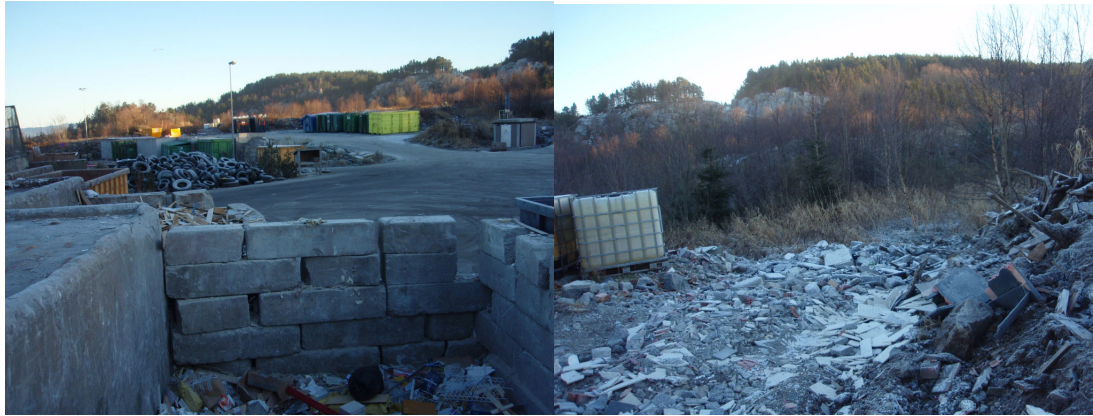
Det er utstrakt bruk av betong, klinker og murstein på anlegget. Fylkesmannen minner om at all deponering av avfall på området er forbudt. At området tidligere var en fyllplass forandrer intet på dette forholdet. Betong, osv. kan bare brukes på området dersom det er et uttalt behov for massene, og betongen, mursteinen og klinkene er gjenvunnet. Bruken skal være i samsvar med vedtatt plan, og vi poengterer at det ikke er anledning til å bruke større mengder gjenvunnet masser enn nødvendig, dvs. det kan ikke brukes større mengder gjenvunnet materiale enn dersom en i stedet hadde benyttet masser som var innkjøpt til det samme formålet. Se Bilde 6 og 7.

Bilde 5 og 6: Bilde 5 viser et par eksempler på binger som neppe noen mener bidrar til en standardheving av gjenvinningsstasjonen. Bilde 6 viser et par av flere tomme IBC-containere. Hvorfor de er plassert her og hva de eventuelt skal benyttes til er ukjent. For øvrig viser bildet at det er utstrakt bruk av klinker og betong på området, og at det er behov for å dekke til avfallsmasser med rene (jord)masser.

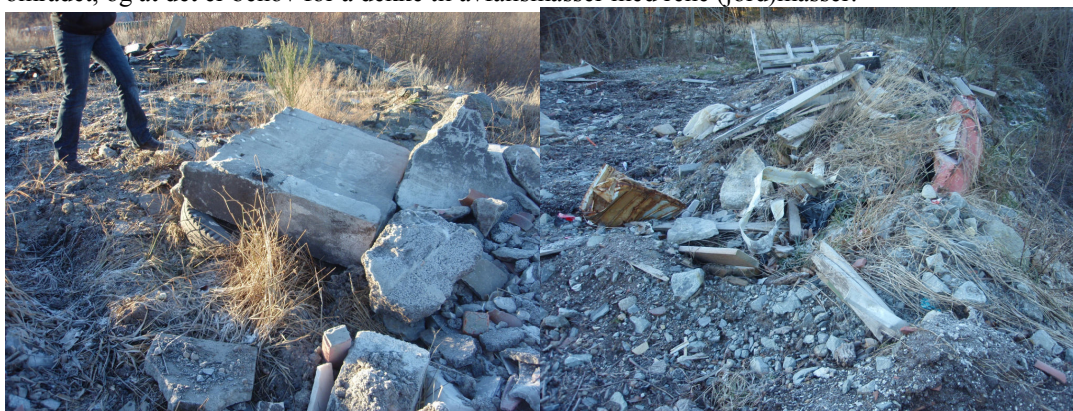
Bilde 7 og 8: Bilde 7 viser store blokker med betong, som neppe er egnet størrelse på masser som skal ha tiltenkt funksjon. I tillegg har bildekket under betongblokken (midt i bildet) ikke noe på et nedlagt deponi å gjøre. På Bilde 8 ser vi avfallsmasser som sannsynligvis er deponert her etter at deponiet ble stengt. Nye avfallsmasser må fjernes, og gamle masser tildekkes med jord.
