Inspeksjonsrapport: Inspeksjon ved Stena Recycling AS i Kristiansand. Kontrollnummer: 2015.020.I.FMVA

Denne rapporten omhandler resultatet fra inspeksjon 21. desember 2015 ved Stena Recycling AS på Andøya i Kristiansand kommune. Rapporten er å anse som endelig dersom vi ikke får tilbakemelding om faktiske feil innen to uker etter at rapporten er mottatt. Fylkesmannen avdekket 2 avvik og det ble gitt 3 anmerkninger under inspeksjonen.

Navn: Stena Recycling AS Anlegg: Andøya i Kristiansand	
Kommune: Kristiansand	Fylke: Vest-Agder
Anleggsaktivitet: metall og avfallsgjenvinning	Risikoklasse: 2
Tillatelse gitt: 2013 Sist kontrollert: 2009

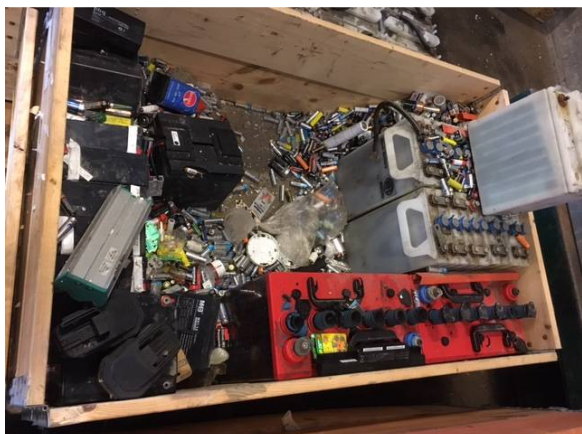
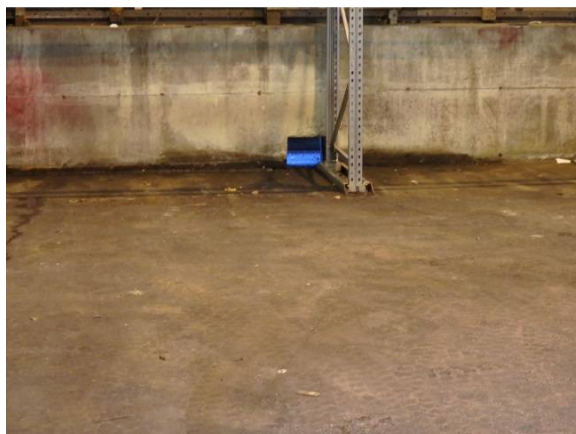
Bedriften har mangler ved sin håndtering av farlig avfall.

- Lageret for farlig avfall var ikke sikret godt nok mot utslipp. Det lagres flytende avfall på flere tusen liter. Ved uhell/lekkasje vil flytende avfall/væsker kunne forurense grunnen utenfor bygningen. Det ble blant annet observert hull i betongveggen som kan medføre utslipp til omgivelsene.
- Det ble observert batterier/blyakkumulatorer som ikke var sikret mot kortslutning. Stor fare for brann/eksplosjon.

Lager av batterier og hull i vegg i rom hvor det lagres større mengder flytende farlig avfall.

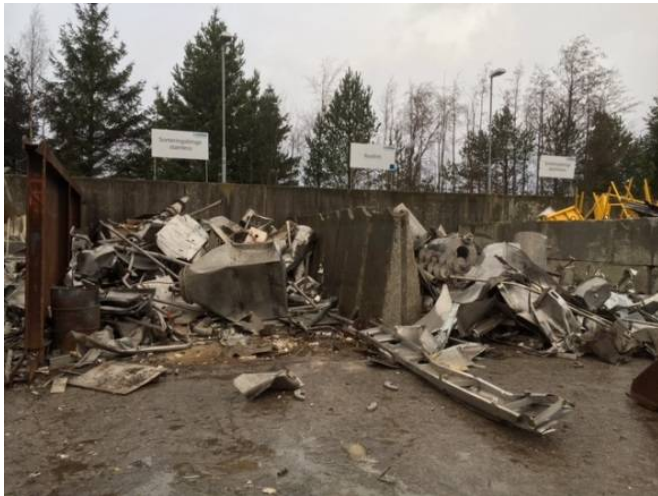
Metallbingene har utslipp til kum som fører til sjø via dykket utløp. Dette utslippet er ikke kartlagt eller risikovurdert. Det kan ikke utelukkes at dette utslippet er forurenset. Spesielt kan det være fare for utslipp av tungmetaller eksempelvis bly. Bly er påvist i utslippene fra oljeavskiller til sjø(avskiller nr 2.) Det er også påvist utslipp av andre tungmetaller. Alle utslippene til sjø skal kartlegges mht miljøgifter. Spesielt gjelder dette utslippene av tungmetaller. Utslippene skal risikovurderes, og nødvendige avbøtende tiltak må eventuelt gjennomføres.

Metallbinger med avrenning til sjø via dykket utløp.

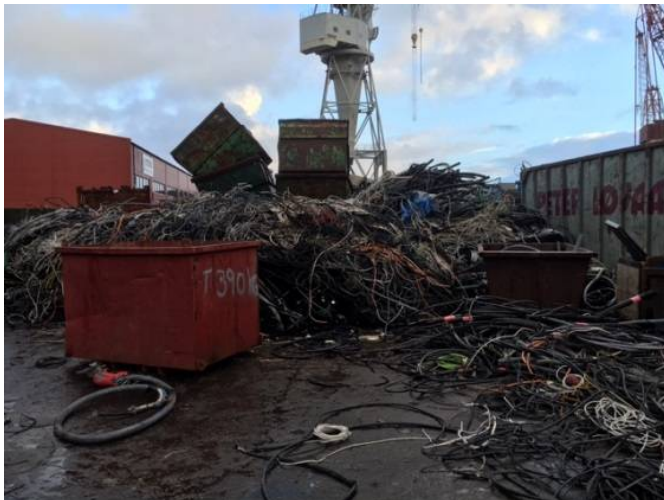
Bedriften sorterer avfall og kabler på et område som ikke er beregnet for dette. Tillatelsen pkt 3 krever tett dekke der det behandles avfall. Overvann fra områder som behandler avfall skal passere oljeavskiller og sandfang før utslipp eller oppsamling. Tillatelsen tillater kun utslipp av mineralolje.

Sortering av avfall(kabler) på dekke(asfalt) som ikke er tett eller har oppsamling av overvann.

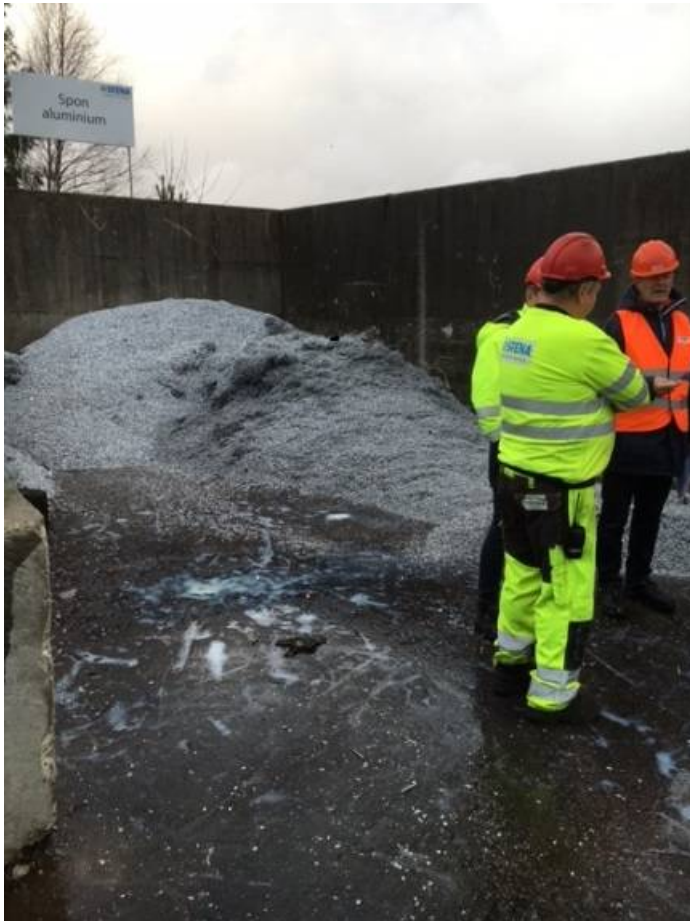
Bedriften oppbevarer store mengder metallspon som er forurenset med bla.skjærevæsker. Skjærevæskene rant til sjø via oljeavskiller. Dette er en forurensningskilde som bedriften ikke har risikovurdert. Skjærevæsker kan inneholde miljøfarlige stoffer som ikke fanges opp av en oljeavskiller.

Metallspon i bingje med avrenning av «skjærevæske» til sjø via oljeavskiller.

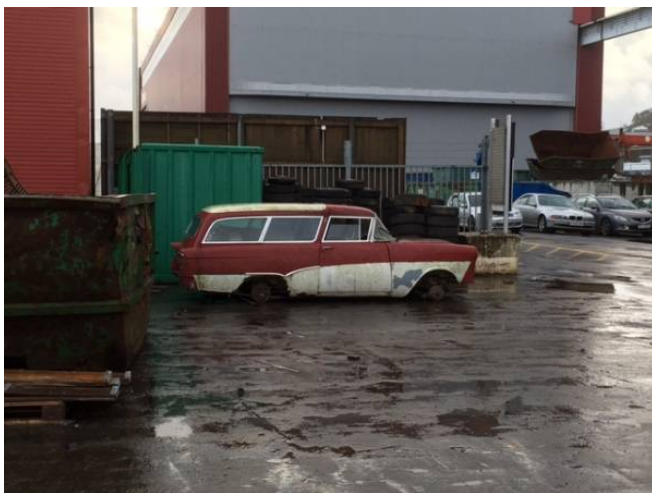
Bedriften lagrer bilvrak som ikke er miljøsanert på område som ikke er egnet for dette. Dette er et brudd på tillatelsen vilkår pkt 5.2.

Lagring av bilvrak som ikke er miljøsanerte på dekke som ikke er tett eller har oppsamling av søl/avrenning
