FYLKESMANNEN  
I ROGALAND

## Inspeksjonsrapport: Inspeksjon ved Norbar Minerals AS avd. Karmøy 28.1.2016.

**Kontrollnummer: 2016.019.I.FMRO**

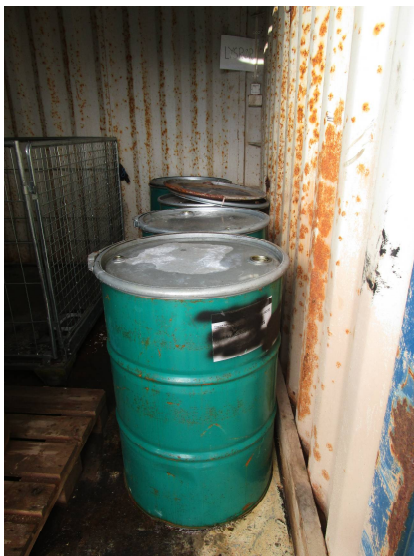
Bilde 1: Umerket emballasje farlig avfall.

Virksomheten har mangelfull merking av farlig avfall

Avfallsforskriften §§ 11-5 og 11-12

Avviket omfatter mellomlager for farlig avfall i container på nordre del av eiendommen, jf. bilde 1. Containeren inneholdt avfallsemballasje i form av tønner med lokk beregnet på avfallsfraksjoner som det kun oppstår mindre mengder av ved anlegget, f.eks. absorbenter, oljefiltre, maling- og lakkavfall, spraybokser og lysstoffrør.

Eneste synlige merking var en plakett på veggen merket lysstoffrør.

Emballasje for farlig avfall skal være tydelig merket for å sikre at ulike typer farlig avfall ikke blandes sammen, eller blandes med næringsavfall.

Ved levering skal emballasjen være merket med deklarasjonsnummer.

Fylkesmannen vil anbefale at også innvendig vegg i containeren merkes for å markere hvor emballasjen til hver avfallsfraksjon er plassert.

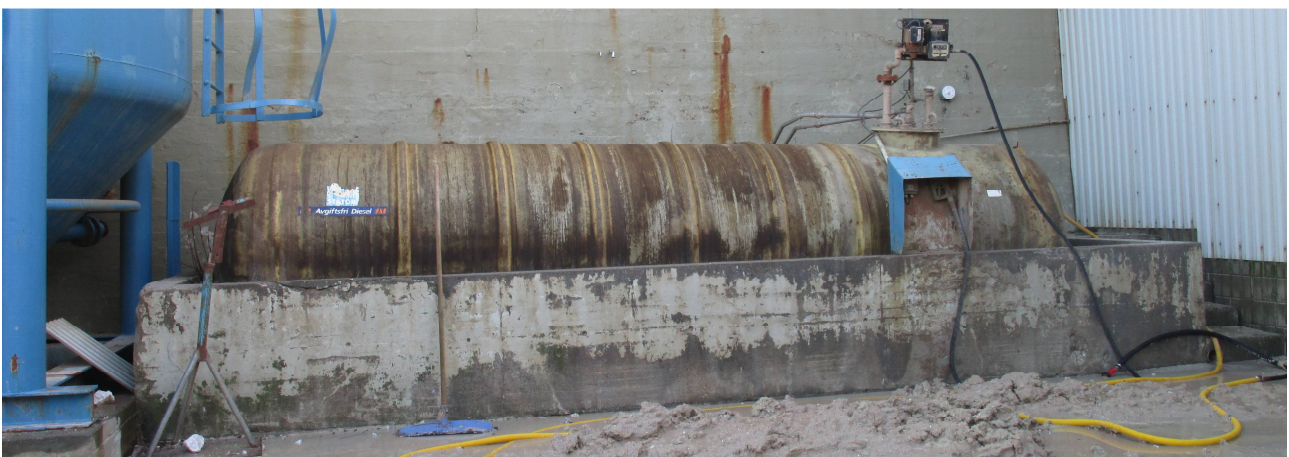
Bilde 2: Utfaset dieseltank

Virksomheten har montert ny dieseltank og har samtidig tatt den gamle dieseltanken ut av bruk. Virksomheten opplyste at denne ville bli fjernet og levert som avfall innen kort tid.
